*Brittany Ferries*

Incendie machine

PONT-AVEN

29/04/2019

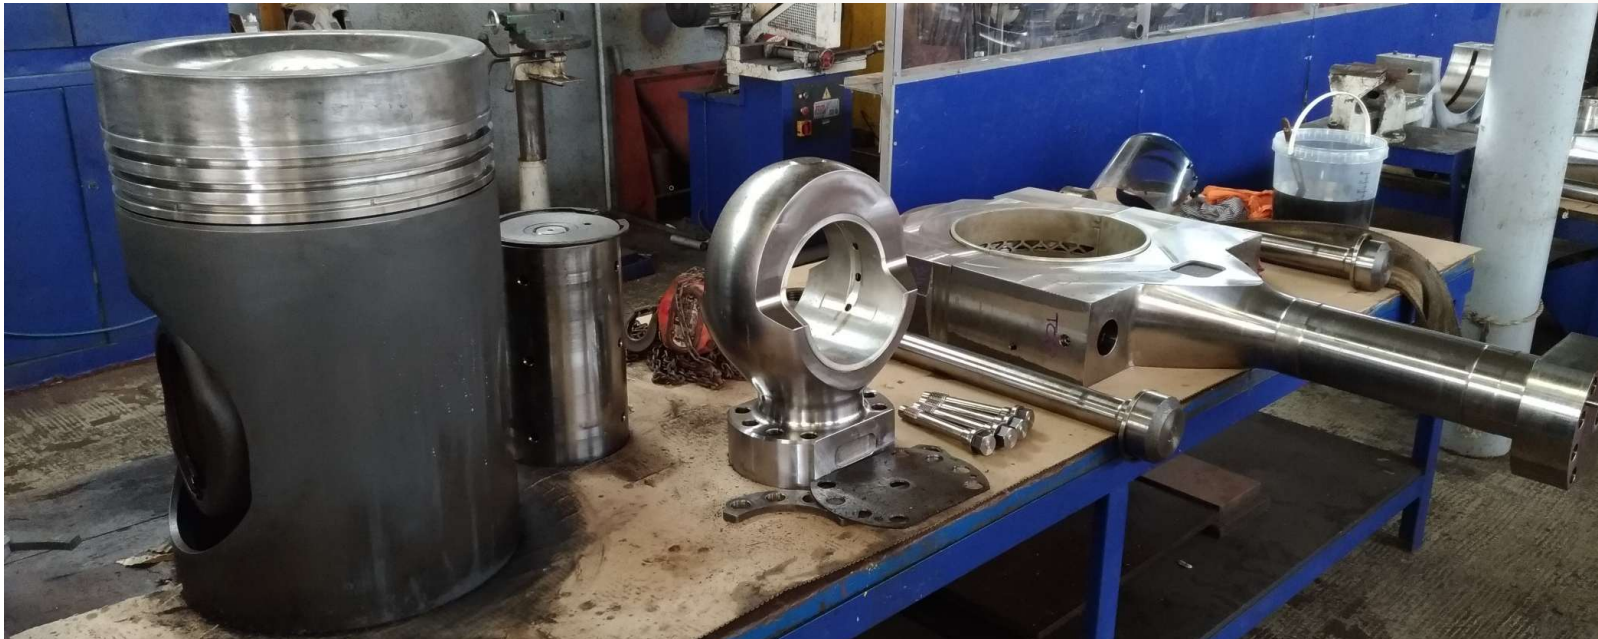
Dégats / Causes

Défaillance lubrification – Rupture carter – Embrassement généralisé vapeur d’huile

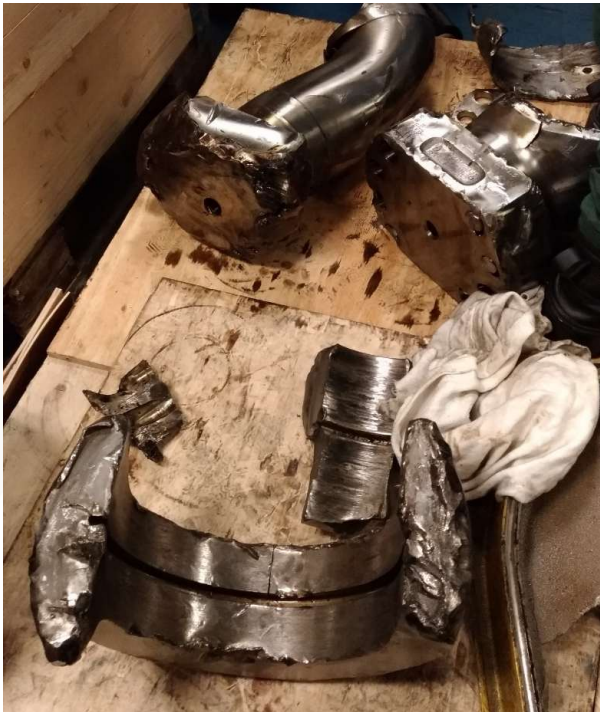
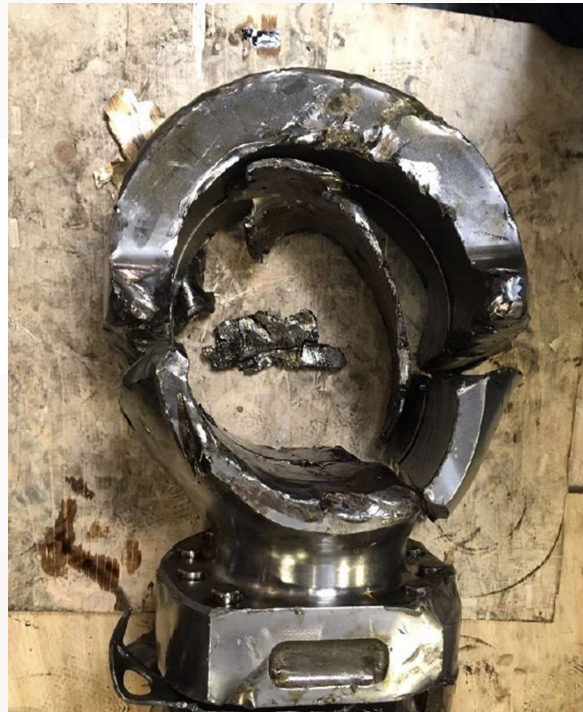
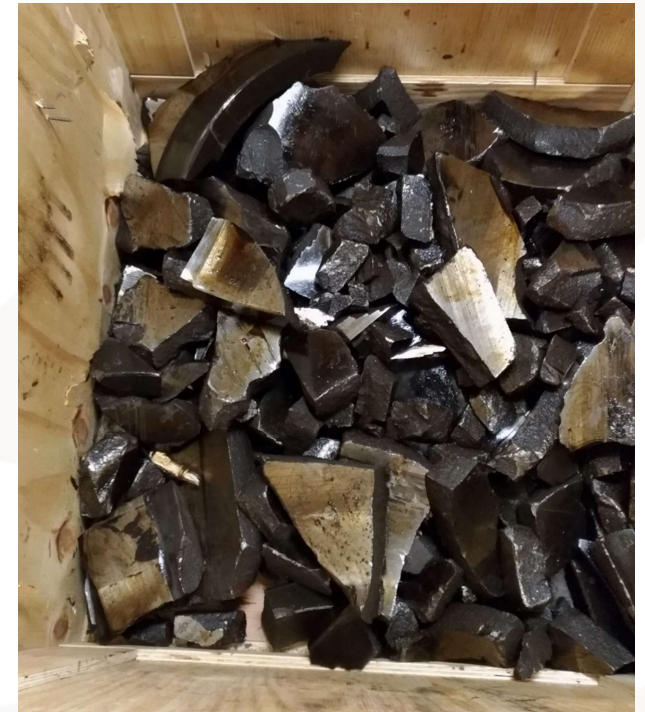
Dégats / Causes

Défaillance lubrification – Rupture carter – Embrassement généralisé vapeur d’huile

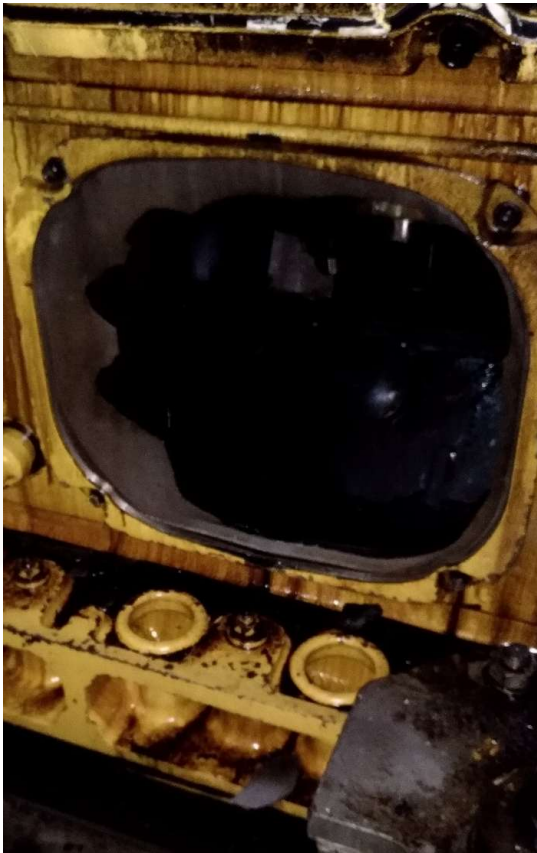
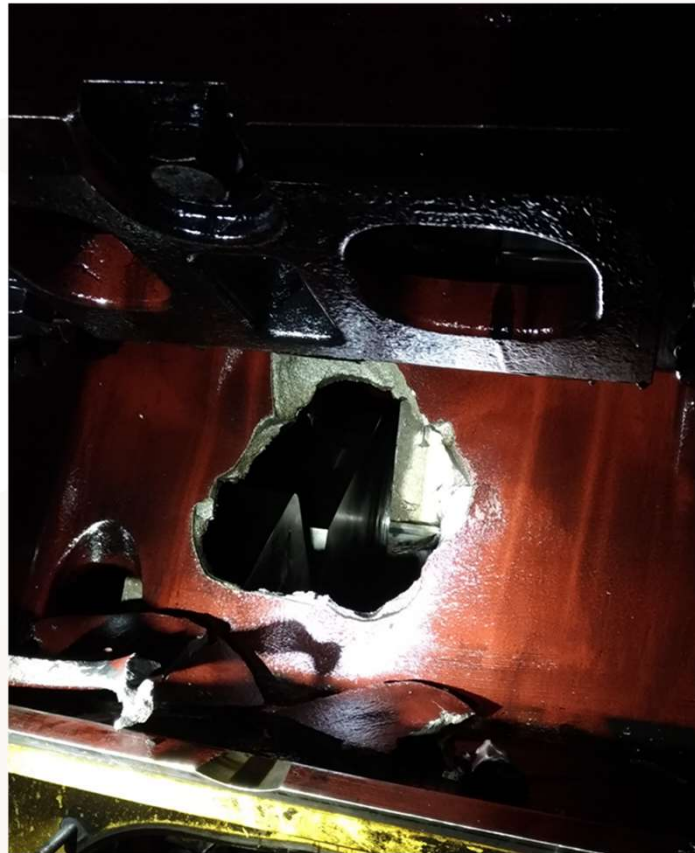
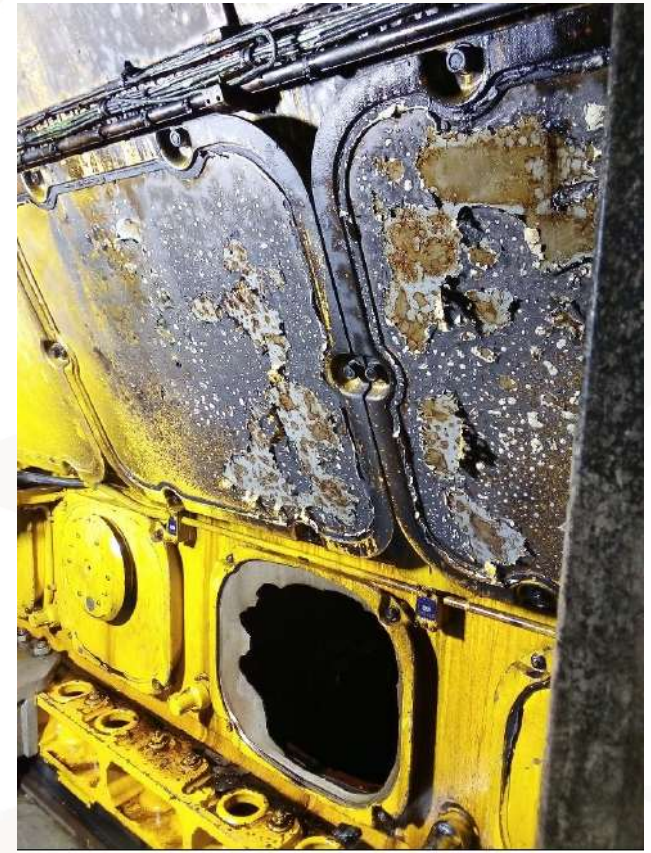
Dégâts / Causes

Défaillance lubrification – Rupture carter – Embrassement généralisé vapeur d’huile

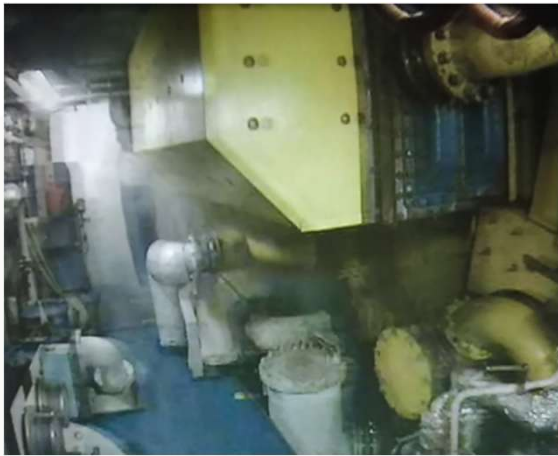
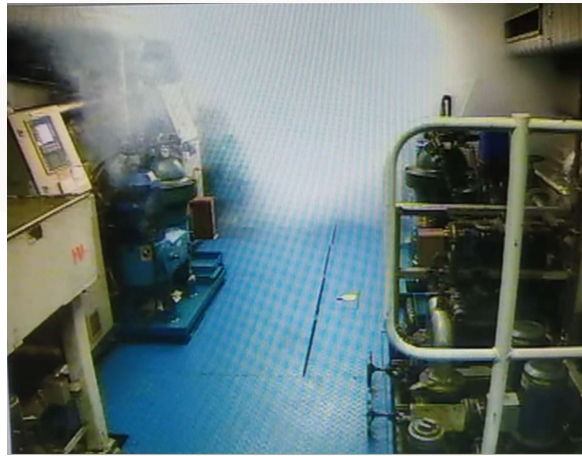
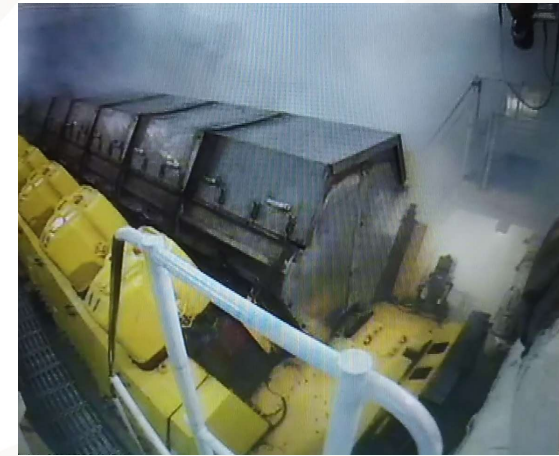
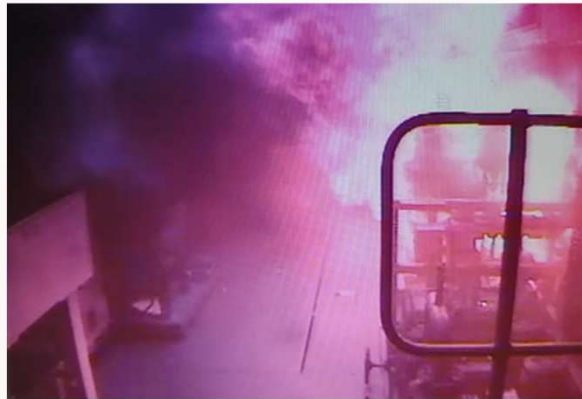
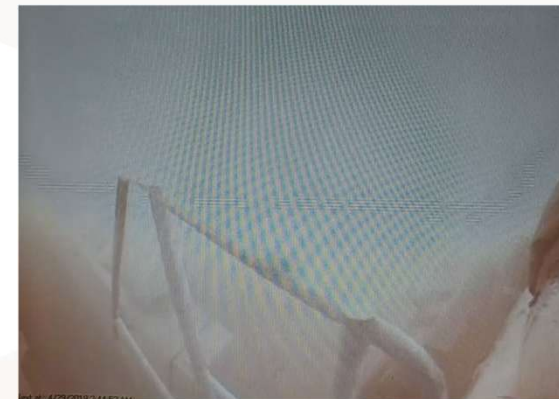
Dégâts / Causes

Défaillance lubrification – Rupture carter – Embrassement généralisé vapeur d’huile
