*Brittany Ferries*

Incendie machine

PONT-AVEN

29/04/2019

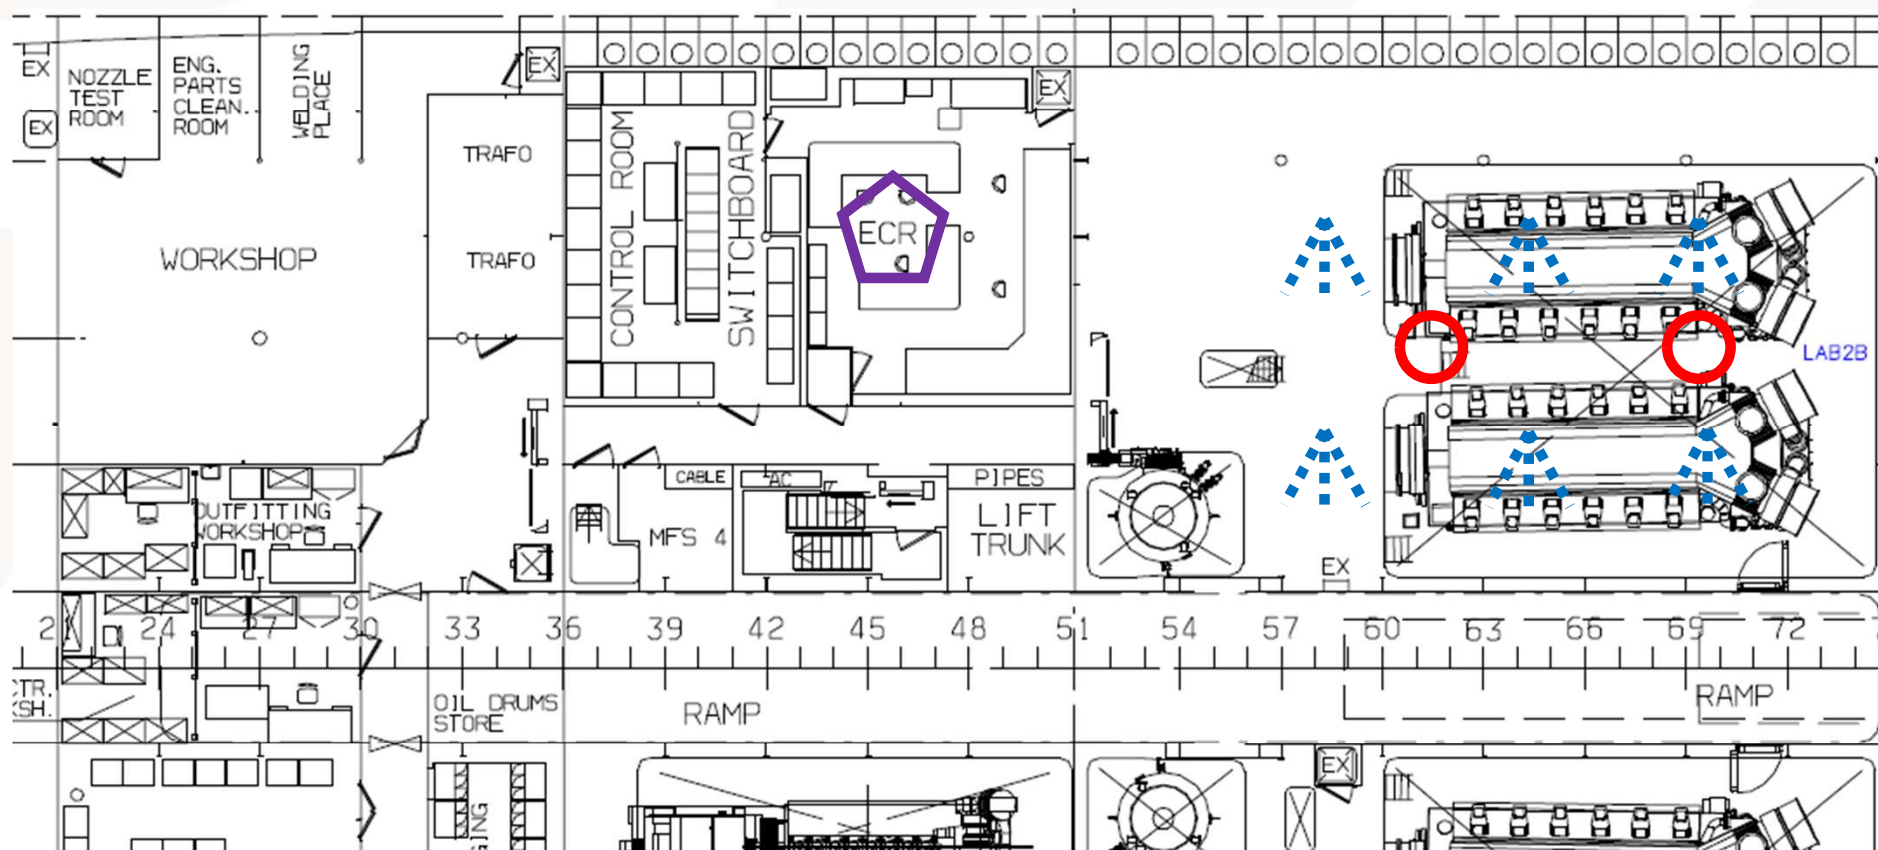
Détection incendie – Démarrage automatique du Hi Fog

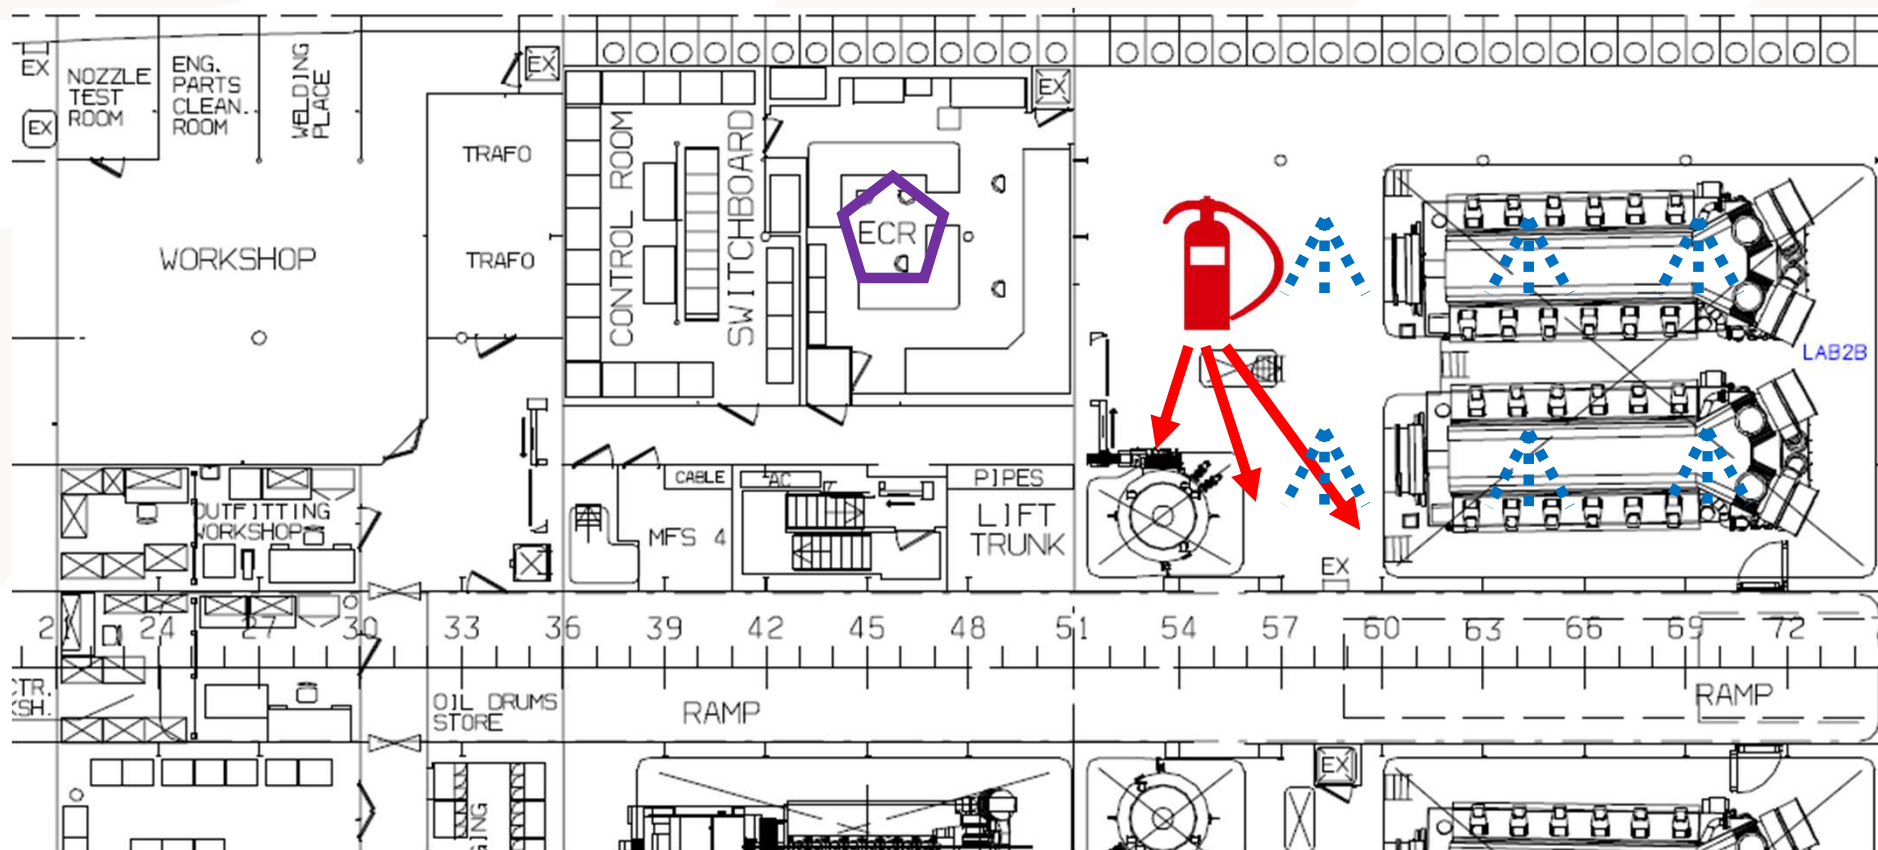
Officier mécanicien : Extincteur poudre sur chemins de câbles parquet culasse

Officier mécanicien : Arrêt d'urgence + VFR MP 1-2 + ventilation

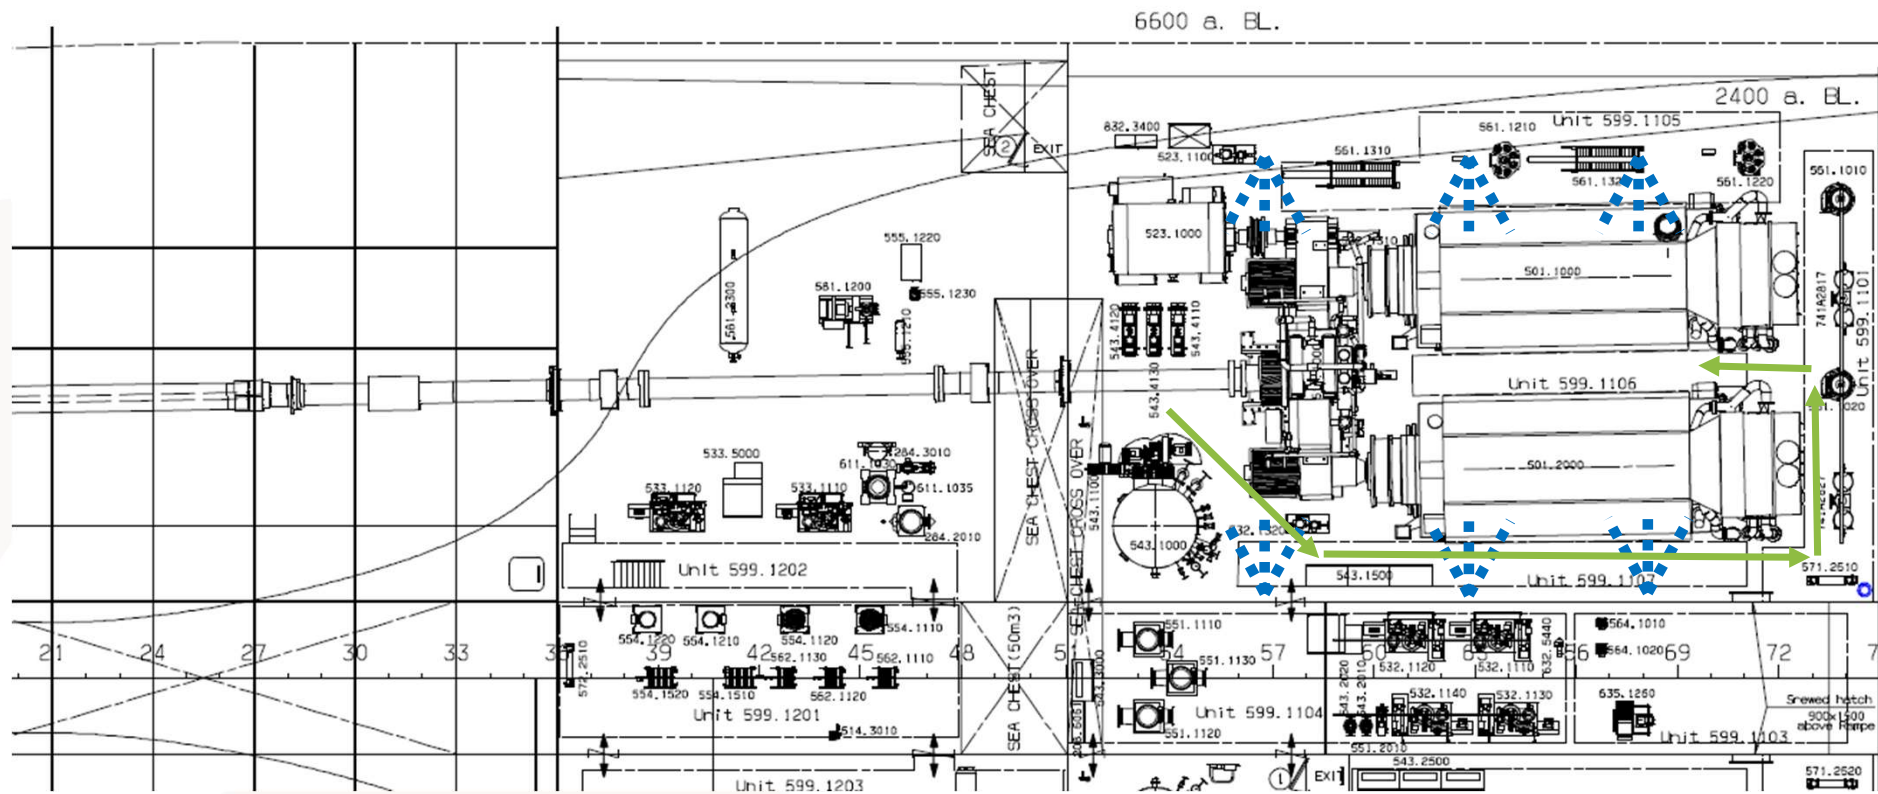
Fumée dans la platine de commande du Hi-Fog au PC Machine.

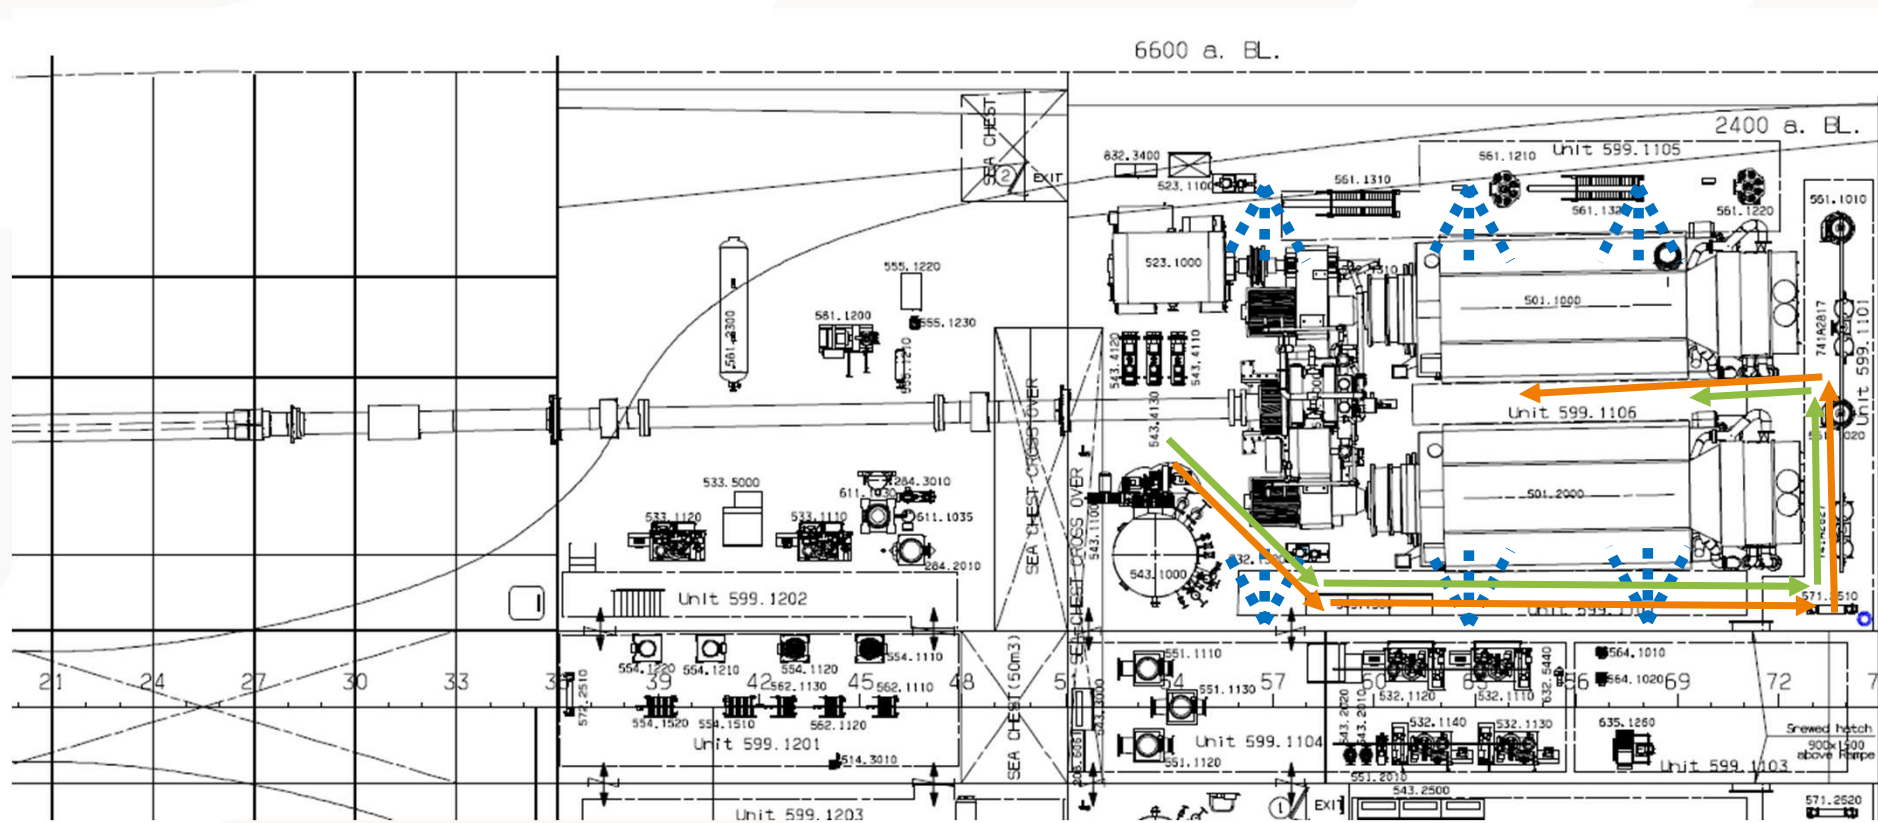
Sd Cap/Méca: 3^{ème} **BAT** engagé avec extincteur Poudre en soutien au 2^{ème} **BAT** qui n'arrive plus à progresser à cause de la manche.
